BS-VLE 530K

Roulette fixe fortes charges en acier mécano soudé, roue fortes charges avec bandage en caoutchouc plein élastique

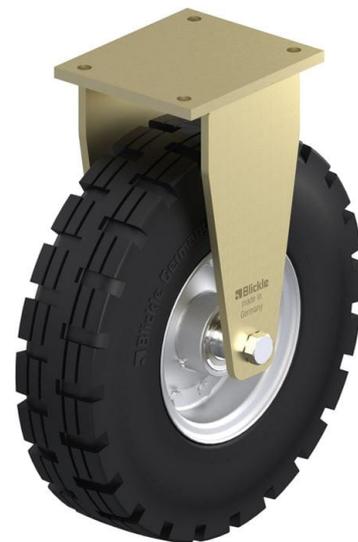
Monture : série BS

- construction particulièrement robuste en acier mécano-soudé
- électro-zinguée, passivée jaune, sans Cr6

Roue : série VLE

- bandage : caoutchouc plein super élastique, dureté 70 Shore A, couleur noir
- bandage 3 composants, insert haute élasticité, surface de roulement résistante à l'usure
- jante : tôle d'acier lourde, emboutie, électro-zinguée, passivée bleu, sans Cr6

Ø roue (D)	⊕	525 mm
Largeur de roue	∟	140 mm
Capacité de charge à 4 km/h	⊕	1 885 kg
Capacité de charge à 6 km/h	⊕	1 885 kg
Capacité de charge (statique)	⊕	5 655 kg
Type de moyeu	⊙	roulement à billes
Profil	≡	profil à crampons
Hauteur totale (H)	⌀	618 mm
Dimensions de la platine	⊠	255 x 220 mm
Entraxe trous de fixation	⊠	210 x 160 mm
Ø trou de fixation	⊕	18 mm
Résistance min. à la température		-20 °C
Résistance max. à la température		80 °C
Dureté du revêtement		70 Shore A
Poids de la pièce	⊕	54 kg
Non tachant		×
Non marquant par contact		×
Antistatique	⊕	×
Conductible d'électricité	⊕	×
Résistant à la corrosion		×
Hautes températures	⊕	×
Bande de roulement résistante à l'hydrolyse		×
Compatible autoclave		×

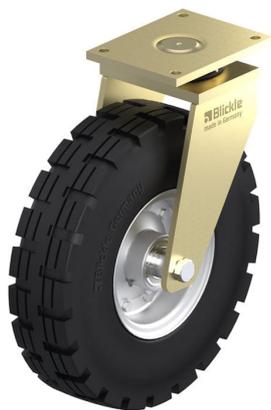
Roulette pivotante correspondante LS-VLE 530K

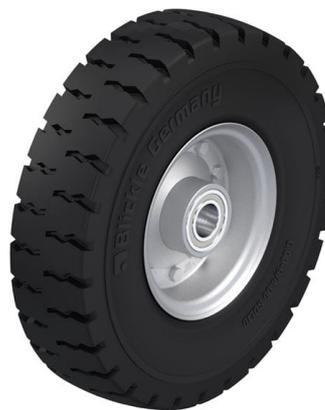
Roue utilisée VLE 530/45-120K
