## LKRA-VPA 80K-11-FI-ER14

**Roulette d'appareil pivotante avec trou central, avec douille expansible en matière synthétique avec blocage « stop-fix » Roue avec bandage en caoutchouc plein et jante en matière synthétique**

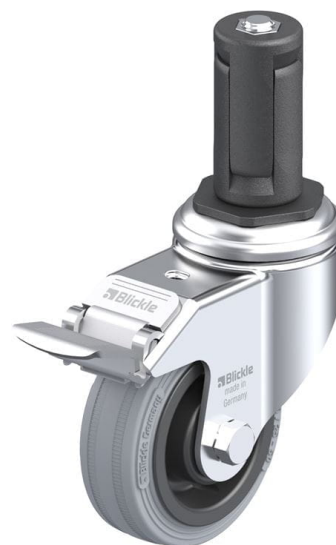
| Hauteur totale (H) | ℎ | 111 mm |
| Déport (F) | ⦶ | 40 mm |

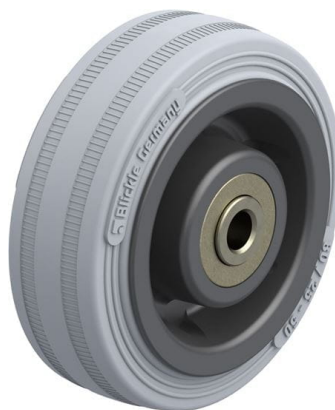
**Roulette pivotante correspondante LKRA-VPA 80K-11-ER14**
